EXPERTIZĂ TEHNICĂ

LA IMOBILUL SITUAT IN MUNICIPIUL RESITA, STR. MOISE GROZA, NR. 2,

**EXPERTIZA TEHNICA PENTRU CONSTRUCTIA CU NUMAR DE CADASTRU
INTERN 11.01.12**

Expert tehnic atestat: dr. ing. SZALONTAY C. COLOMAN ANDREI

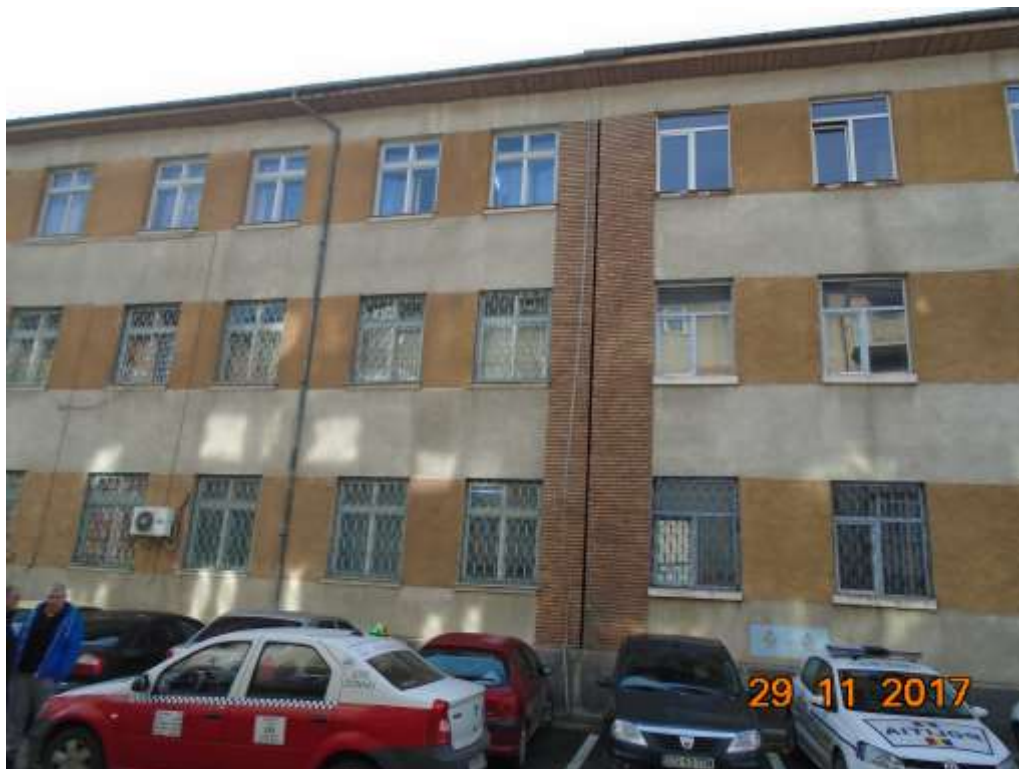
Această clădire este independentă din punct de vedere structural. Clădirile sunt învecinate cu alte două construcții, dar sunt prevăzute cu rosturi de tasare.

Foto 5-rost de tasare in fatada principala

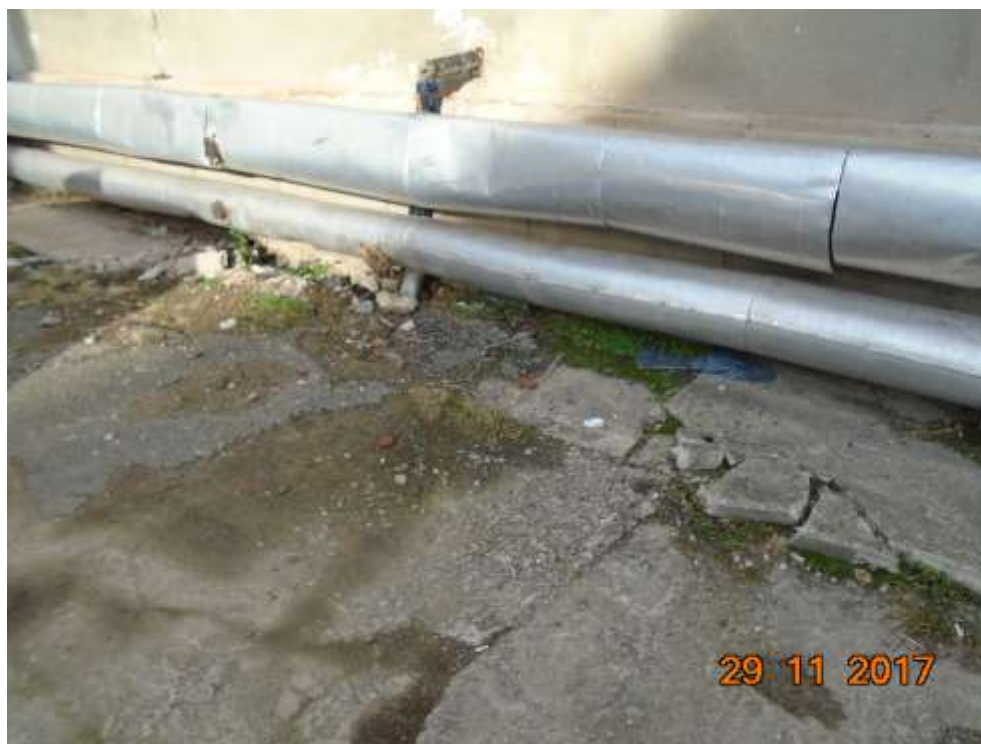
- Trotuar partial degradat, partial contrapanta si lipsa etanseitate trotuar-cladire

Foto 6-trotuar degradat, partial contrapanta si lipsa etanseitate trotuar-fundatie

- 1.Refacerea tencuielilor degradate
- 2.Injectarea fisurilor cu mortar de ciment
- 3.Refacerea trotuarelor degradate din beton monolit, cu rosturi etanșe si cu realizarea etanseinizarii la racordul dintre trotuar si peretele clădirii. Trotuarele vor avea latimea de minimum 1 m si panta de 5% spre exteriorul clădirii;
- 4.Se recomanda realizarea unui termosistem corespunzator conform normelor in vigoare

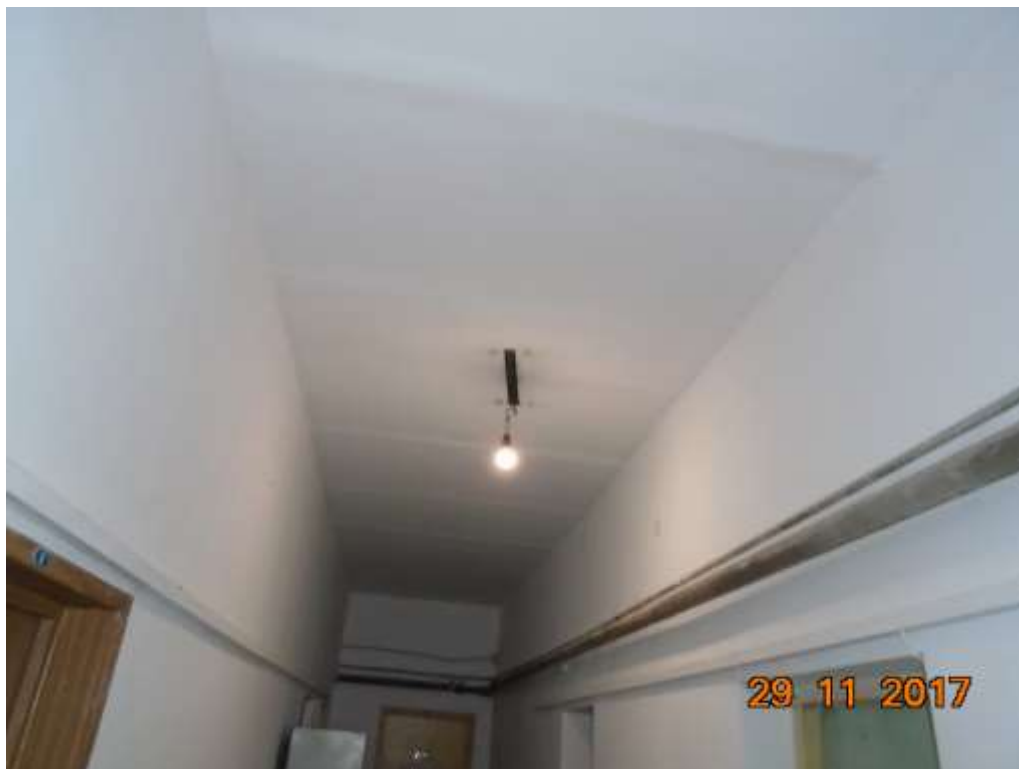
Planșeele sunt realizate din fascii prefabricate cu goluri din beton tip FGP cu deschideri de 6m din beton; monolitizarile sunt realizate din beton B200 (C12/15)

Foto 7- planseu din fasii prefabricate cu goluri

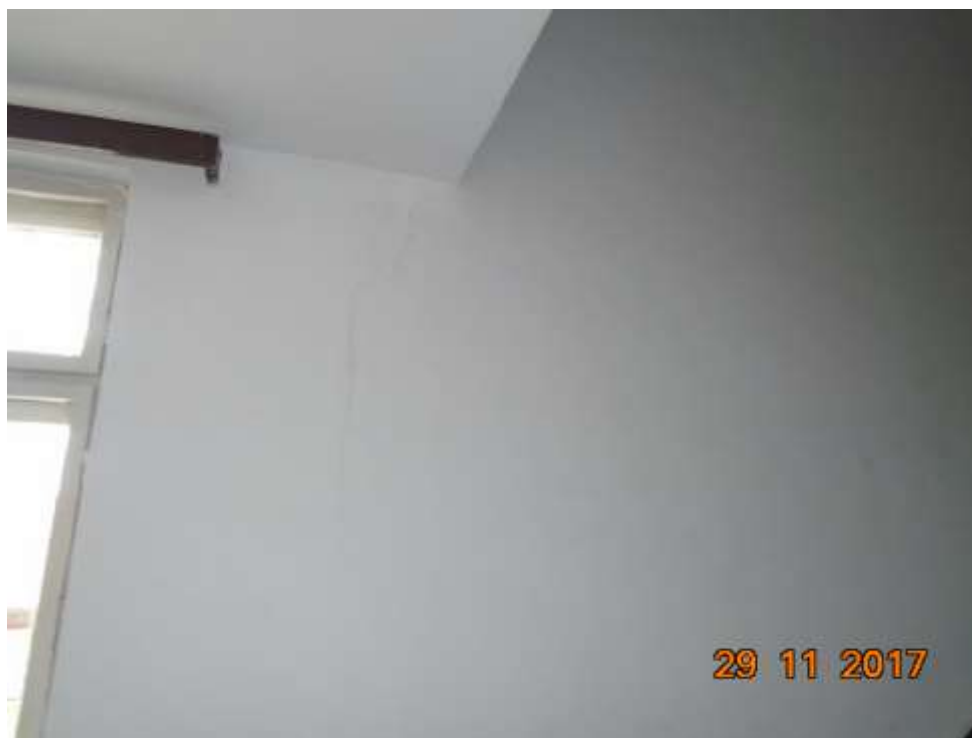
Foto 8- fisura locala identificata in pereti (zona casei scarii)

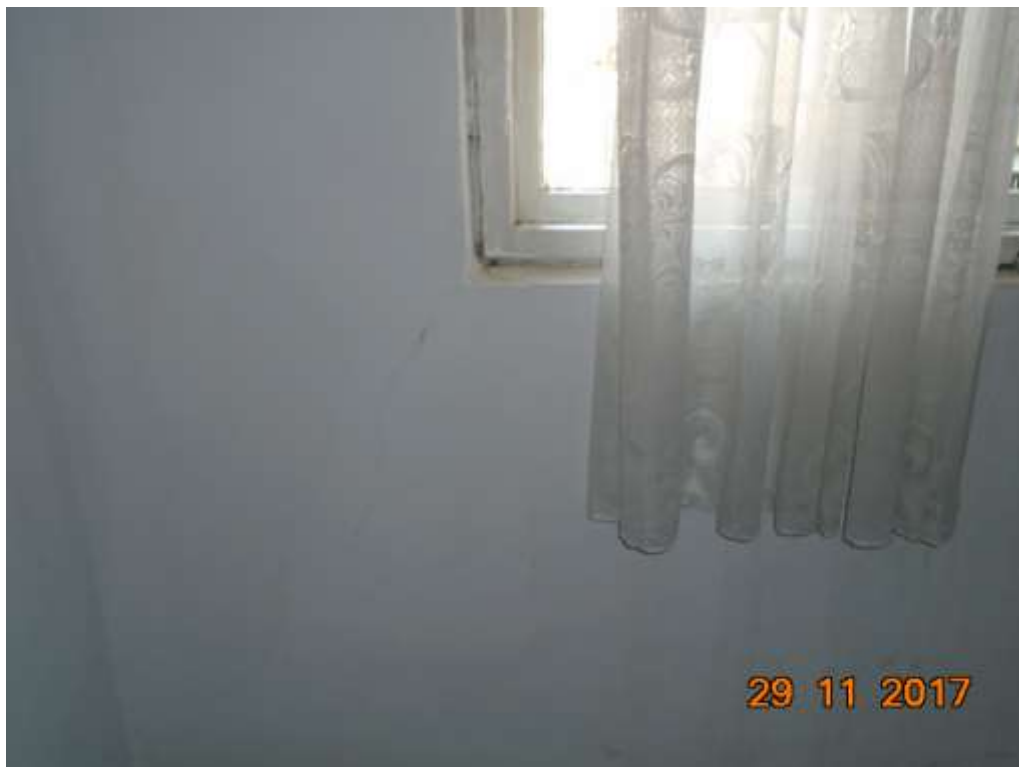
Foto 9- fisura locala identificata in pereti (zona casei scarii)

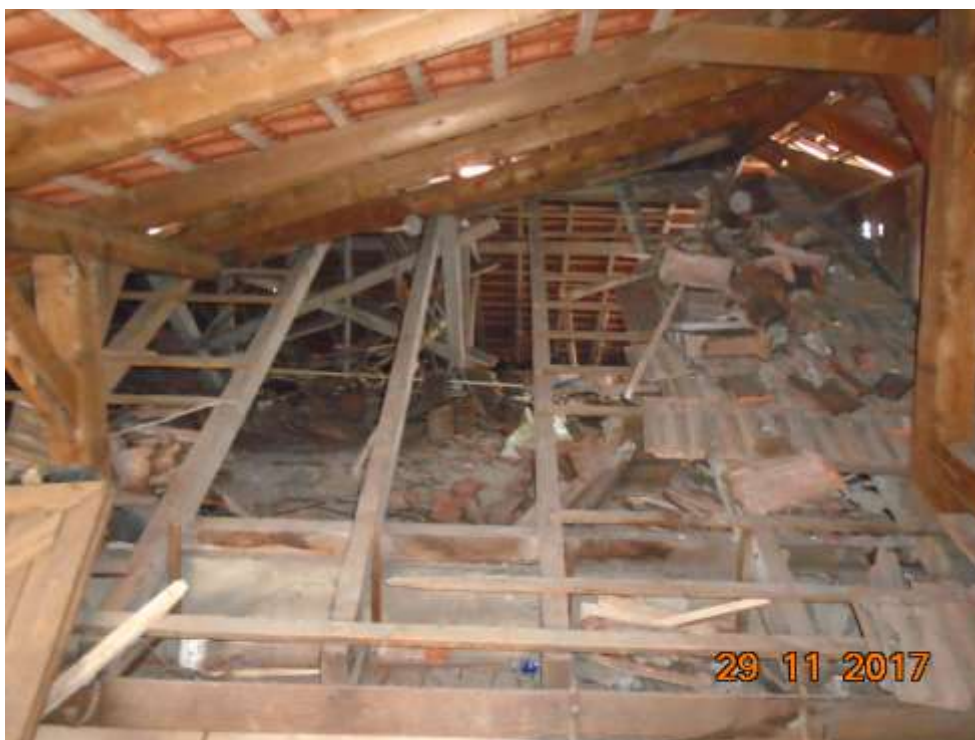
Acoperisul a fost de tip terasa necirculabila la care s-a realizat ulterior o sarpanta din lemn cu invelitoare din tigla ceramica, care era in curs de inlocuire in momentul expertizarii (noiembrie 2017). Straturile terasei necirculabile au fost desfacute la executia sarpantei. Sarpanta a fost executata conform proiectului realizat de SC RECONS SA in anul 1993.

Foto 10- sarpanta din lemn si se inlocuieste invelitoarea din tigla ceramica
